国立大学病院でのMRI安全管理の標準化を目指して

MR検査の安全管理
磁性体持込み防止の取り組み

広島大学病院 診療支援部
穂山 雄次

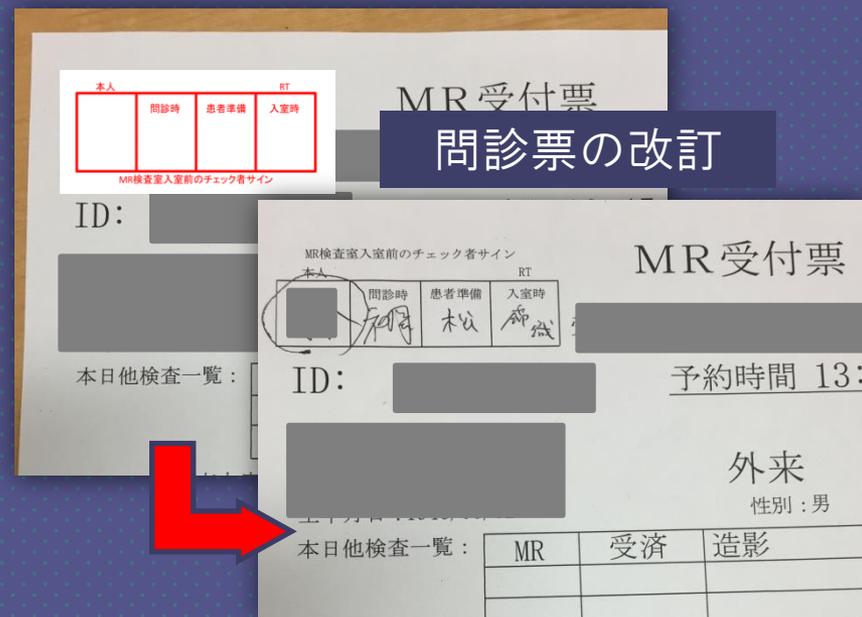
サイン欄の紙を貼付

入室までに3重のチェックをしましょう

MR検査室入室前のチェック者サイン

- ✓ 本人のサイン欄
- ✓ 問診時の確認
- ✓ 更衣時（患者準備）の確認
- ✓ 入室時の確認と金属探知機の走査
- ✓ 誰がチェックしたかサインを残す
- ✓ 入室時の最終確認は技師が必ず行う

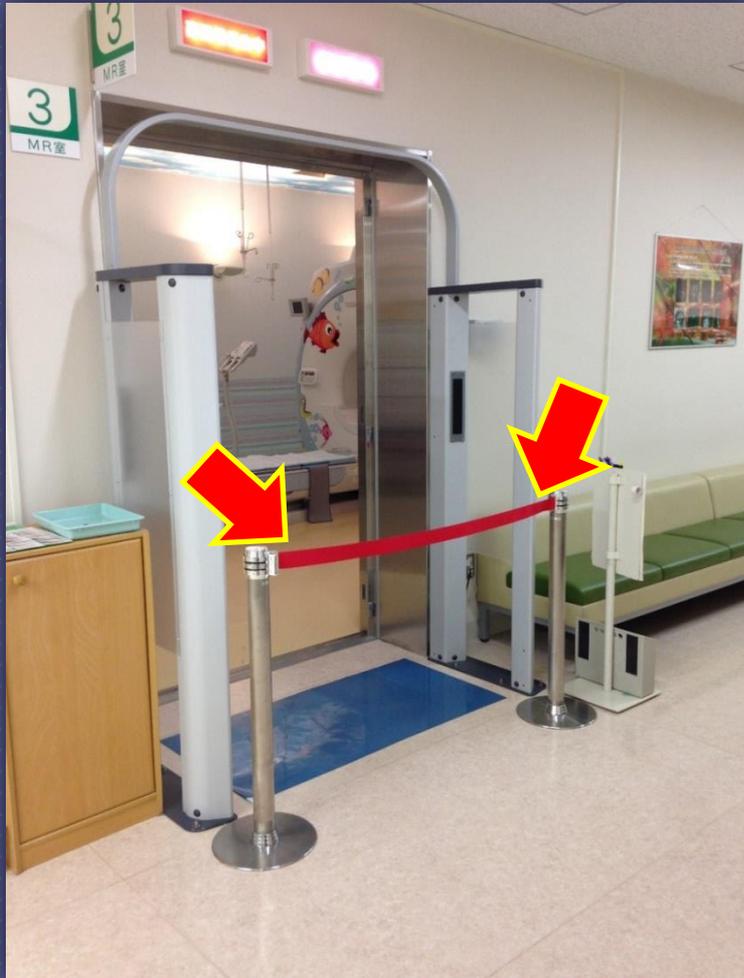
入口の進入禁止ロープ

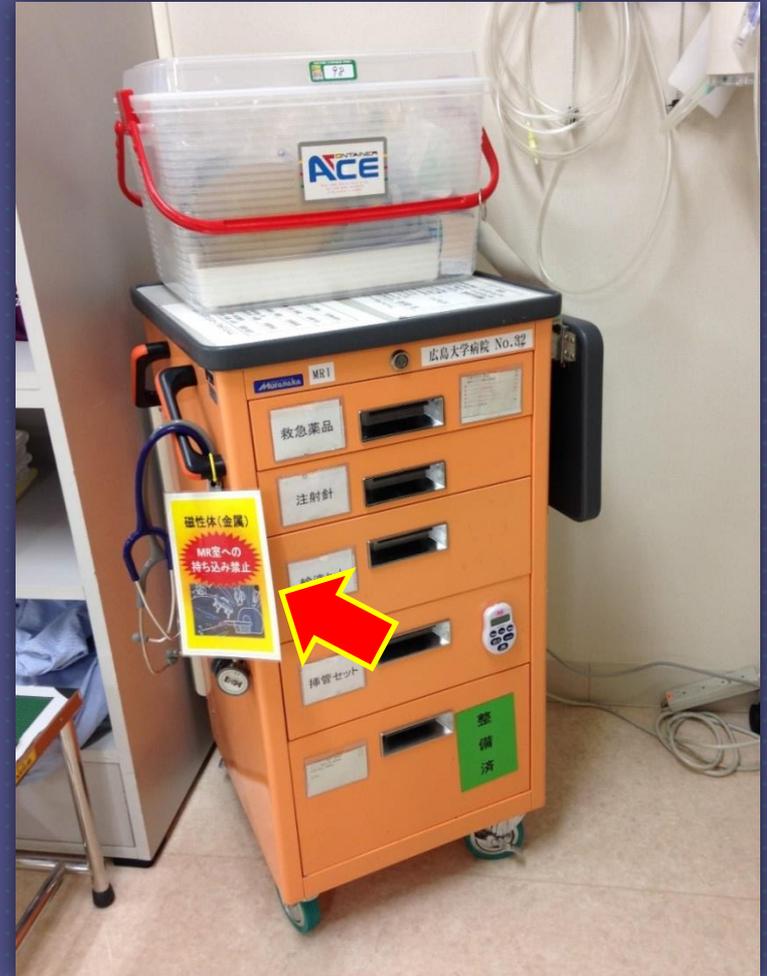
持込み禁止を記した札

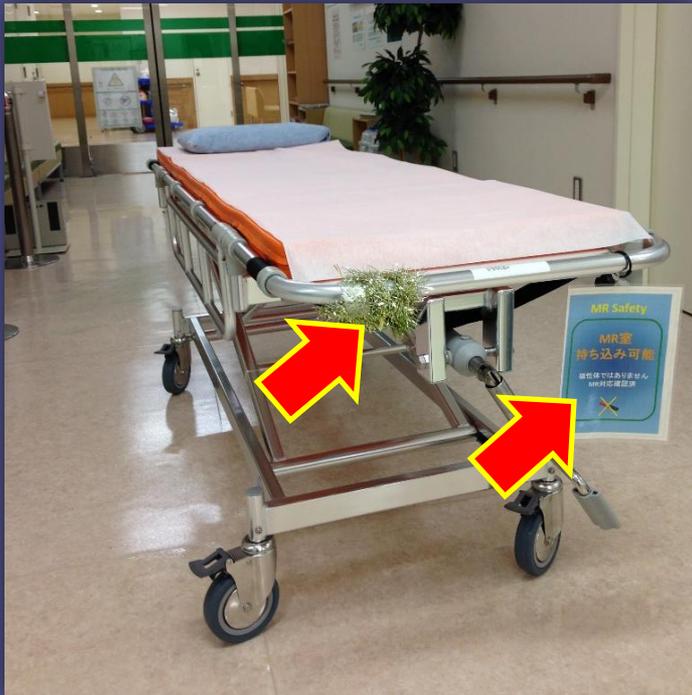
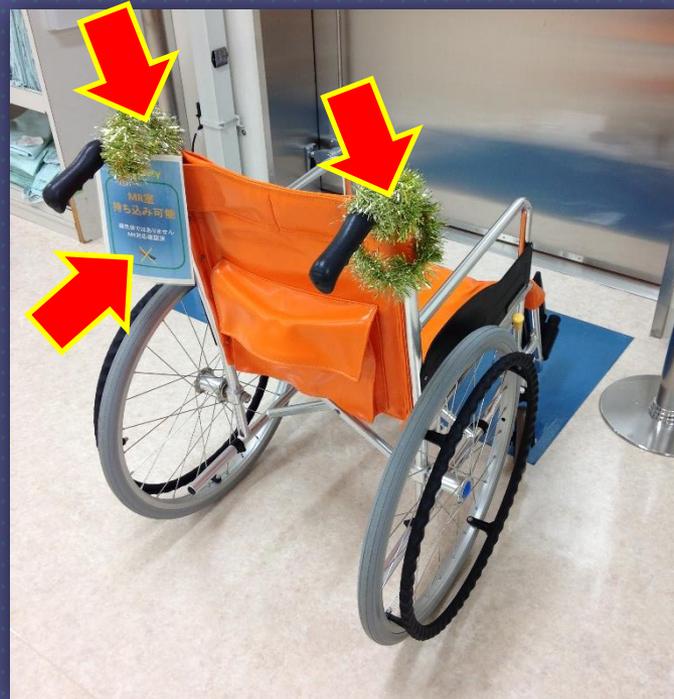
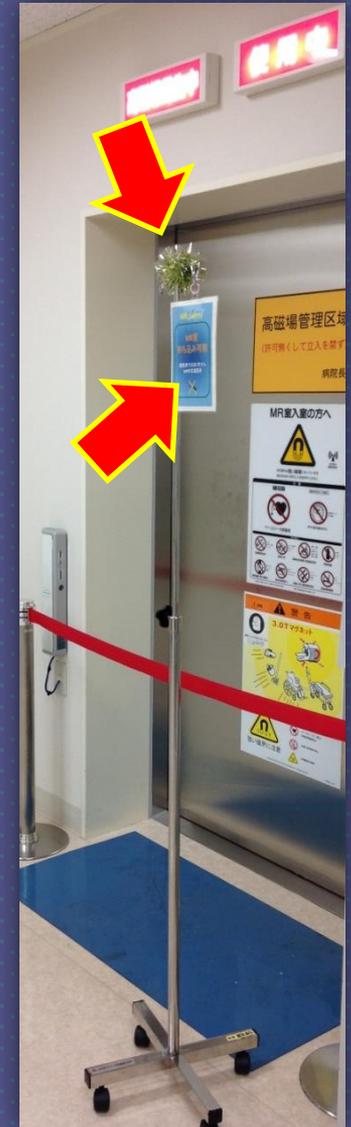
持込み可能なストレッチャーや車いす
点滴棒はキラキラが目印

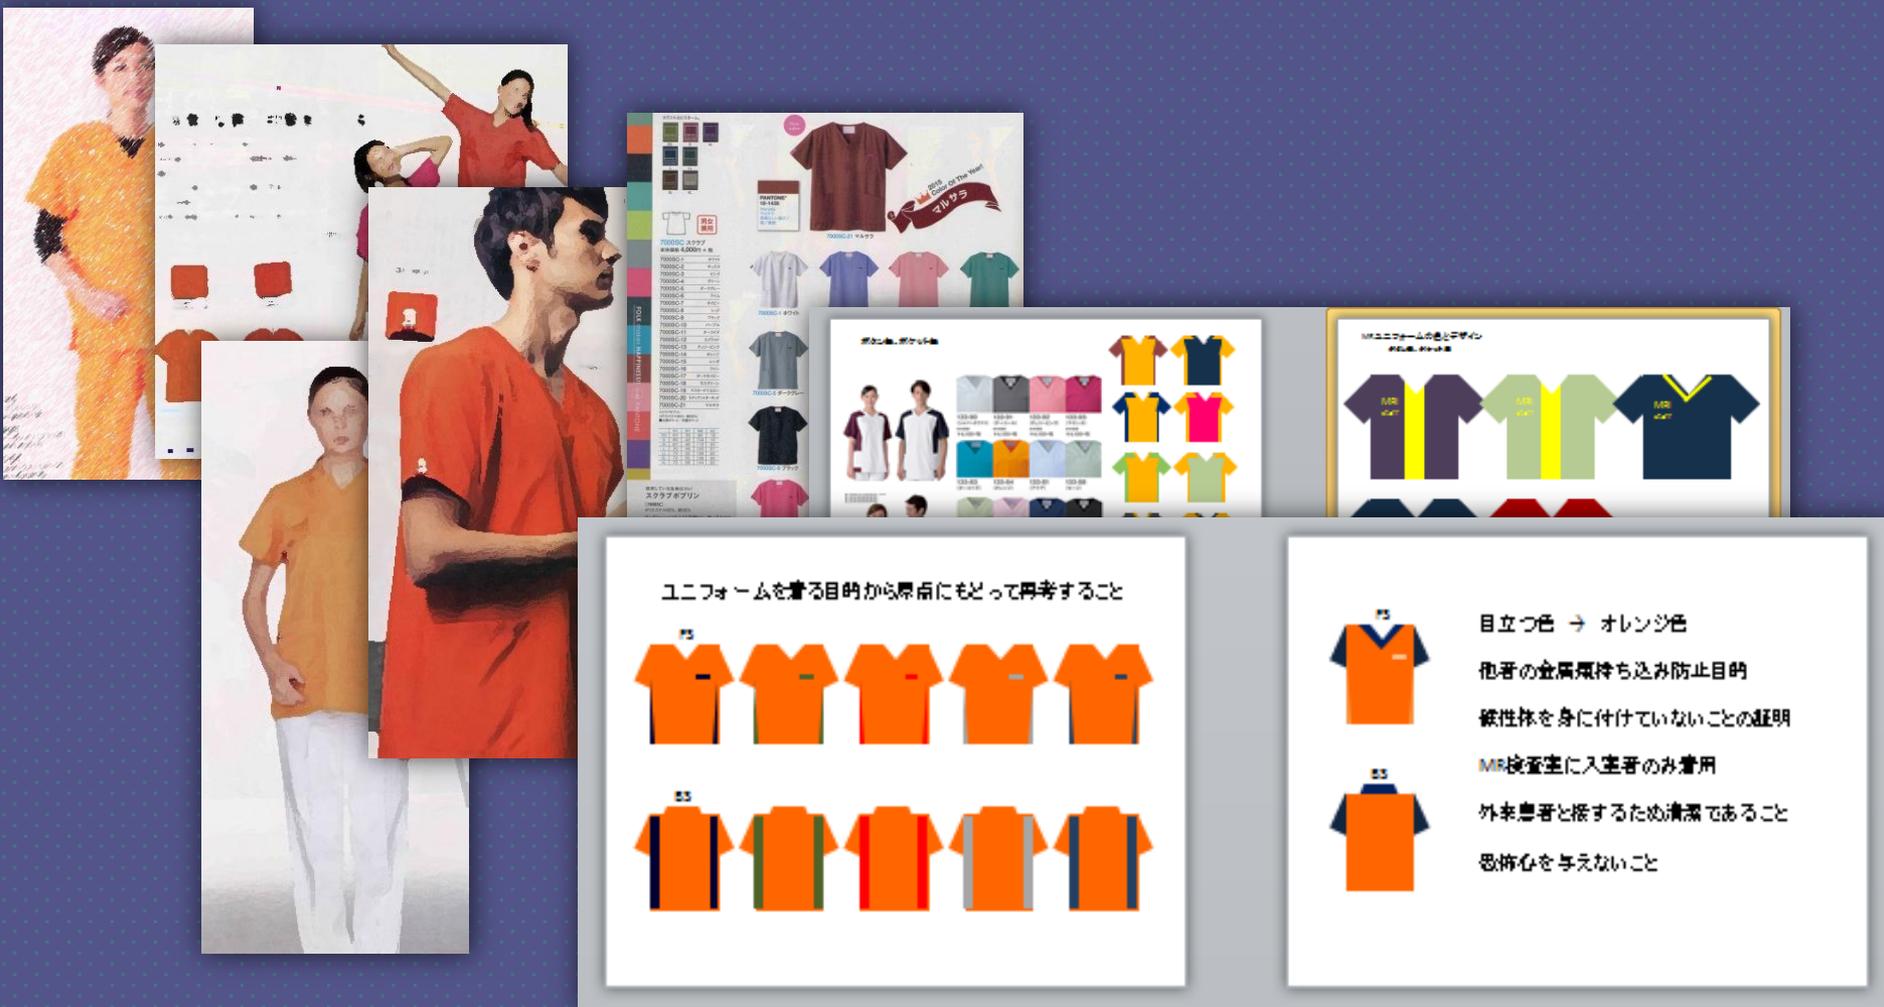
ポケットなしのユニフォームの検討

ユニフォームを着る目的から原点にもどって再考すること

目立つ色 → オレンジ色
他者の金属類持ち込み防止目的
紙性体を身に付けていないことの証明

MR検査室に入室者のみ着用
外来患者と接するため清潔であること
恐怖心を与えないこと

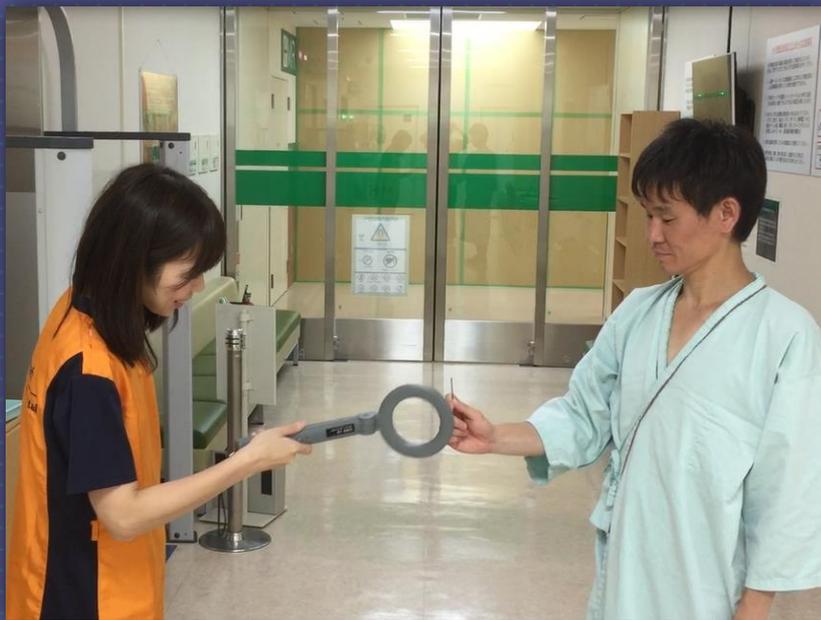
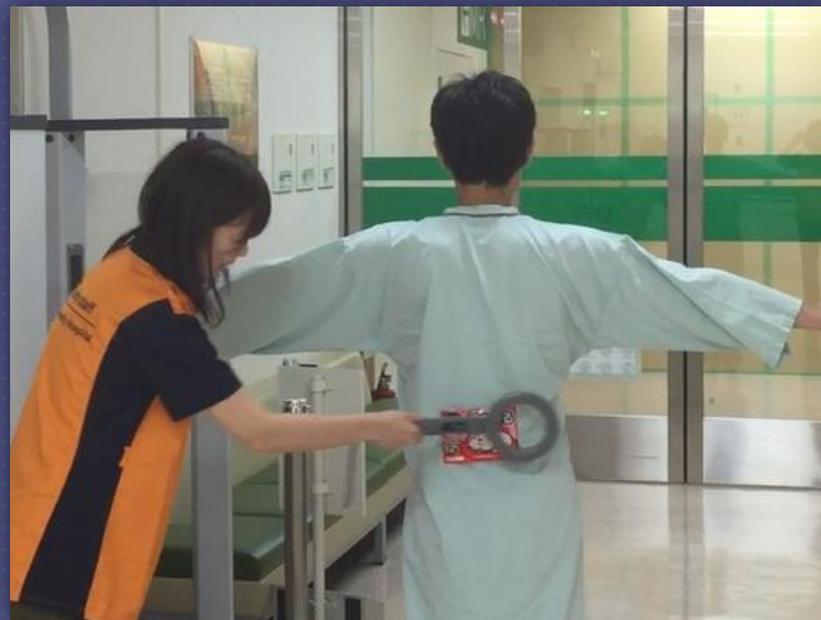
金属探知機による確認

- ヘアピンは、金属探知機の方角により鳴らないことがある。
- カイロは、金属探知機を近づけても鳴らないものがある。

金属探知機でも感知できないものがある

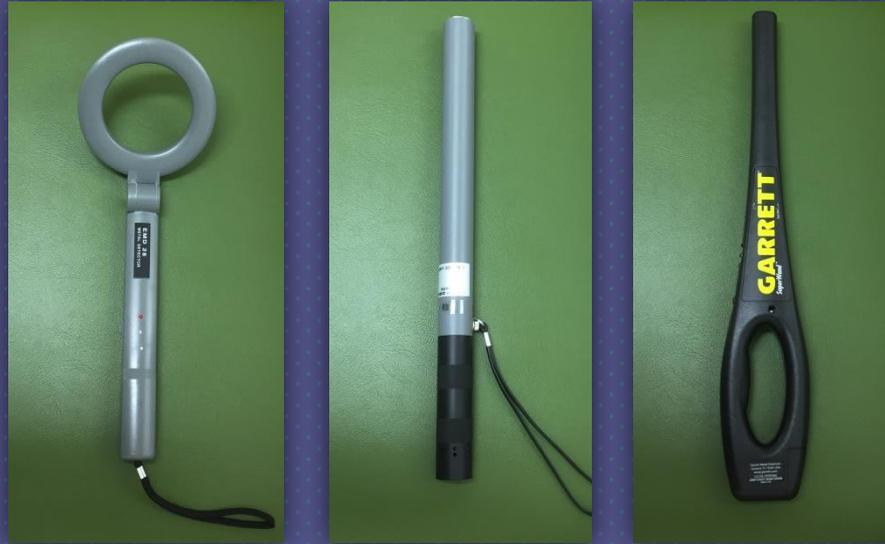
金属探知機の種類による精度の違いを検討

目的 金属探知機の種類による検出感度の精度を評価する。

方法 素材に対しそれぞれの金属探知機を用いて実際に入室前に行うように走査し、検出した回数をカウントした。
走査は3名で20回ずつ行った。

素材 時計、カイロ、PHS、安全ピン、ヘアピン、エレキバン

金属探知機の種類による精度の違い

金属探知機は、種類により検出感度に差がある。また、素材に近づけないと感知できないものもあり、走査のやり方で検出精度は変わる。
